第5章 庭月観音と水害防止対策の歴史

第1節 鮭川堤防の嵩上げ

第2節 弥吉沢擁壁の建設

第3節 庭月観音堤の建設と弥吉沢上流部の改修

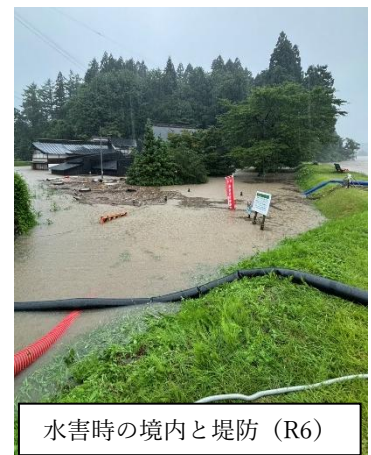
その後、平成・令和の豪雨災害が発生した。特に令和6年の梅雨前線豪雨では、鮭川本流の水位は、庭月観音前の鮭川堤防最高位まであと、約70cm程度に迫った。幸いにも堤防を越水することはなかった。

だが、この最高水位は、嵩上げ前の堤防の高度を明らかに超過していた。もし、堤防の嵩上げが実施されていなければ、鮭川本流が堤防を越水して境内に流入していたことは明白である。

水害時の境内と堤防 (R6)

今後も、地球温暖化による異常気象は、継続・拡大し、数年以内に同規模又はそれ以上の大洪水が発生することが想定される。それらに対応するためには、鮭川堤防の更なる嵩上げが必要と考え、継続して国・県・市町村に要望させていただきたい。

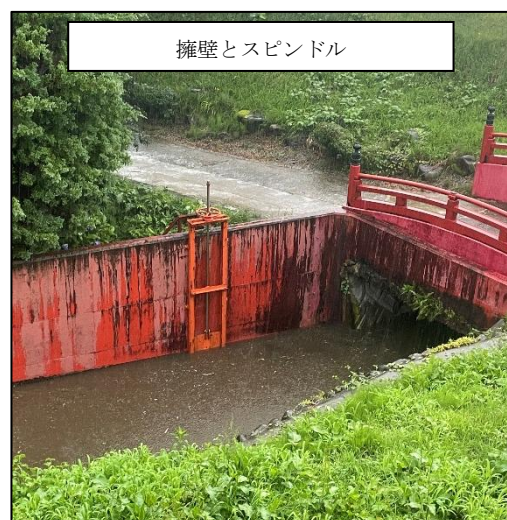
その際に、境内の雨水・湧水の排水対策としては、境内の側溝を通じて擁壁の穴より弥吉沢に流すこととなった。

また、大雨で弥吉沢が増水した際には、擁壁の穴からの逆流を防ぐため、擁壁に設置したフラップゲート(蓋)を閉じることで解決した。これにより、弥吉沢の沢水が境内に流入することは、一旦無くなった。

その後は、鮭川村より、破損したフラップゲートをスピンドルに改良修繕頂くとともに、大規模な排水ポンプの導入を頂くことで、対策の改善強化を図ってきた。

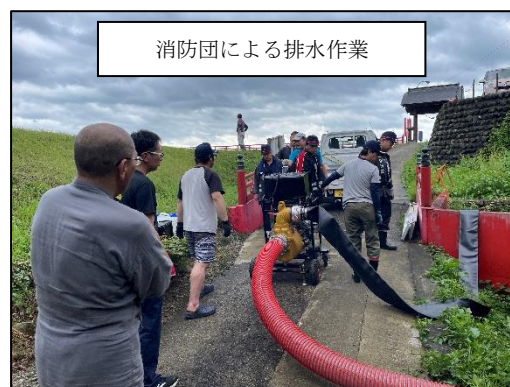
庭月観音が、現在の箇所に移転してからの水害の原因は、主に弥吉沢末端と鮭川合流部分(境内南側/観音寺橋側)でからの流入であった。この箇所の水位が上昇し、弥吉沢を越水し、境内に流入していた。

そこで、平成4年度に鮭川村より、弥吉沢と庭月観音境内脇に擁壁を建設頂き、境内に溜まった雨水・湧水については、消防団により排水ポンプで排水いただくことで、境内南側からの浸水被害を大きく軽減できたことは前述の通りである。

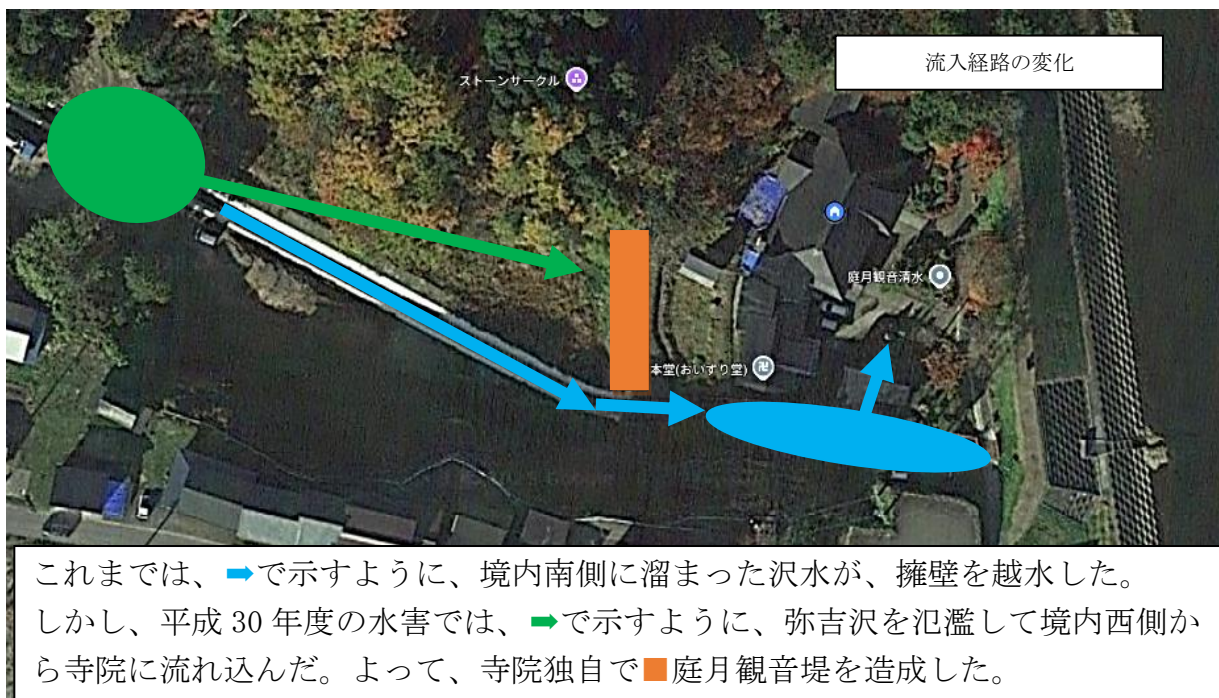
その結果、弥吉沢が庭月観音上流(境内西側)で氾濫し、溢れだした沢水は弥吉沢隣の休耕田を通過し、庭月観音の裏手部分(境内西側)から直接、境内に流入する事態となった。これは、これまでの流入経路とは全く別であったため、新たな対策を講じる必要に迫られた。

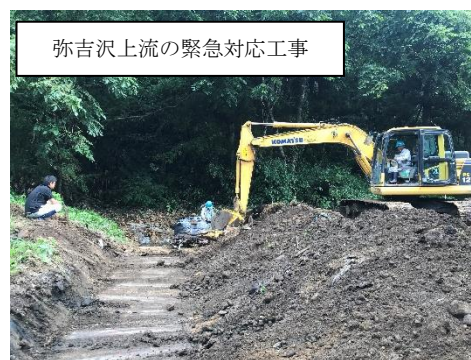
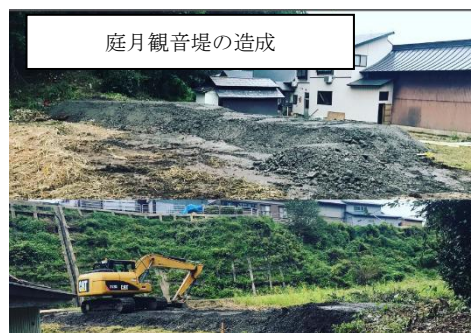
庭月観音としては、境内裏手部分(境内西側/観音寺集落側)からの雨水・沢水の流入と土石流対策を、早急を実施することを迫られた。

そのため、平成30年度秋に境内西側に独自に「庭月観音堤」を造成し、安全対策を強化した。

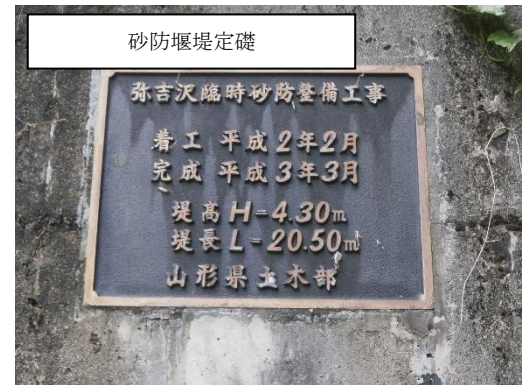
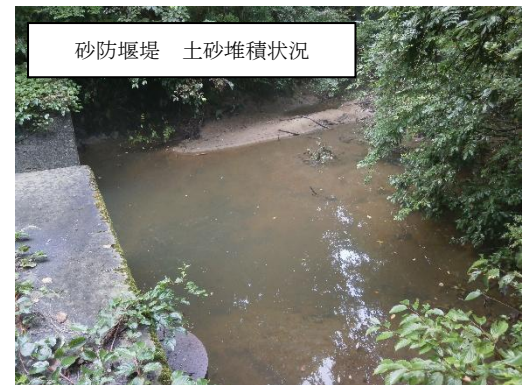
平成 30 年度の豪雨災害において、弥吉沢上流部分で土砂災害が発生。弥吉沢に土砂が堆積した結果、機能不全に陥った。

これにより、弥吉沢下流域～鮭川合流部分において川幅・川底が改良され、弥吉沢上流の豪雨や土砂崩れに一定の対策が施された。

また、**弥吉沢は山形県において土砂災害特別警戒地域に指定**されており、弥吉沢上流には砂防堰堤がある。平成 30 年の最上豪雨の際に、住職と現地を確認したが、既に大量の土砂が堆積していた。

今後は、**砂防堰堤の改修・新設を含めた要望活動が必要**となってくる。

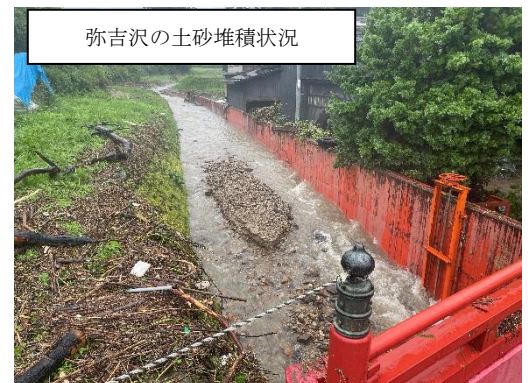
その結果、**弥吉沢上流の多くの箇所**で土砂崩れが発生し、**大量の土砂が弥吉沢に流入**した。流入した土砂は、令和 4 年度弥吉沢溪流保全工事で改良した弥吉沢下流一体を埋め尽くし、最終的には**弥吉沢末端の鮭川合流地点(庭月観音境内南側)において、大量に堆積**した。

それらに対応するためには、弥吉沢の砂防堰堤の改修及び新設、弥吉沢の護岸及び拡張、土石流対策、弥吉沢擁壁の嵩上げと庭月観音堤が一体化した弥吉沢全体の改良が必要と考え、継続して国・県・市町村に要望させていただく。
