第7章 平成・令和の豪雨災害当日の弥吉沢・境内・床上浸水の水位上昇と低下

第1節 弥吉沢・境内・床上浸水の水位上昇及び低下の記録

第2 平成30年8月5日 境内浸水～床上浸水までの記録（表1）

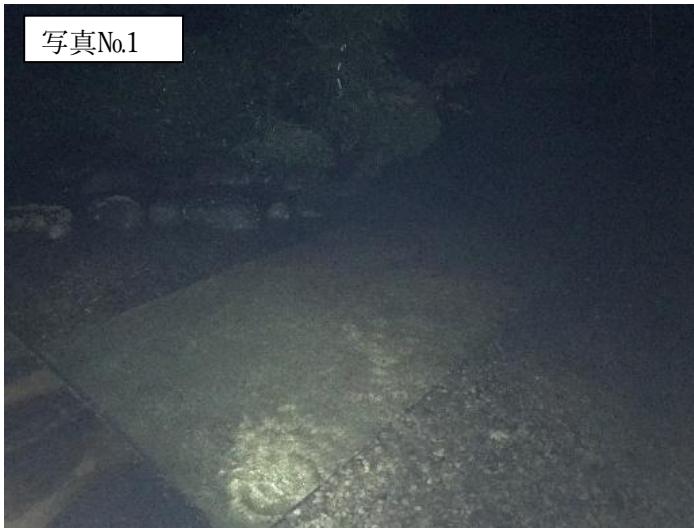
写真No.1

| 写真No | 箇所 | 時刻 | 時間差 | 水位変化 | 増減/分 | 内容・詳細 |
|---|---|---|---|---|---|---|
| 1 | 境内 | 19:59 | - | - | - | 境内の水位上昇。境内の一部で雨水が溜まり始める。 |

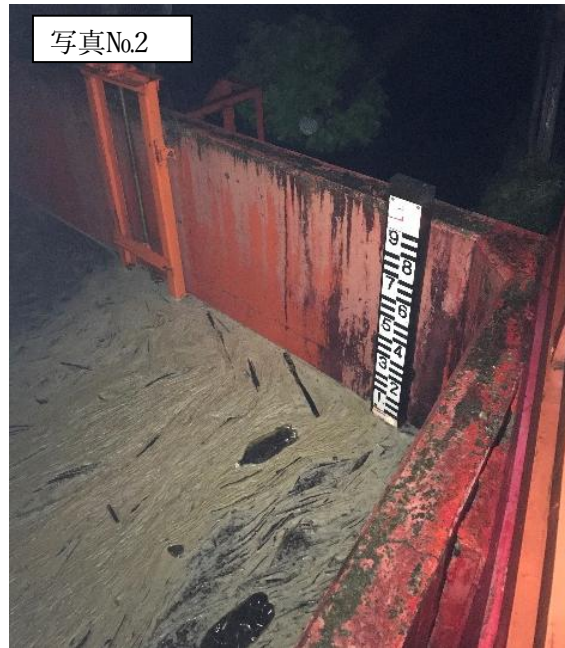
写真No.2

| 写真No | 箇所 | 時刻 | 時間差 | 水位変化 | 増減/分 | 内容・詳細 |
|---|---|---|---|---|---|---|
| 2 | 弥吉沢 | 20:04 | - | - | - | 水位の高さ、弥吉沢擁壁の最高位から約1m。 |

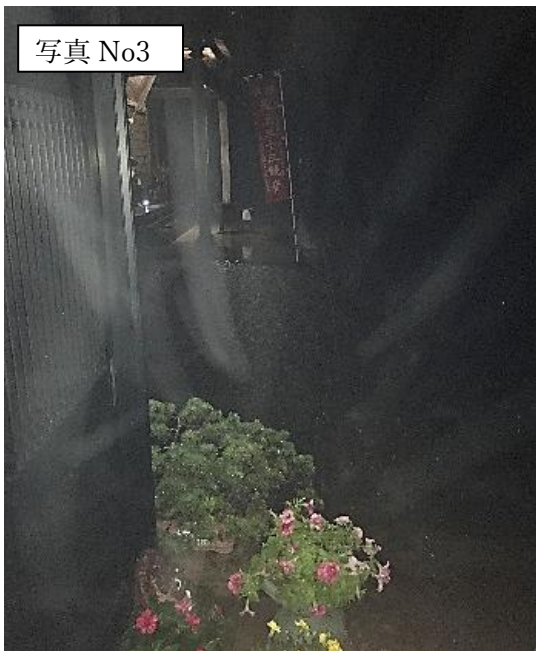
写真 No3

| 写真No | 箇所 | 時刻 | 時間差 | 水位変化 | 増減/分 | 内容・詳細 |
|---|---|---|---|---|---|---|
| 3 | 玄関土間 | 21:39 | 基準 | 基準 | 基準 | 境内の水位上昇。玄関前の土間（コンクリート部分）と同等程度の高さとなる。この水位上昇は、弥吉沢擁壁の越水ではなく、境内西側の弥吉沢上流部の氾濫が原因と記憶している。 |

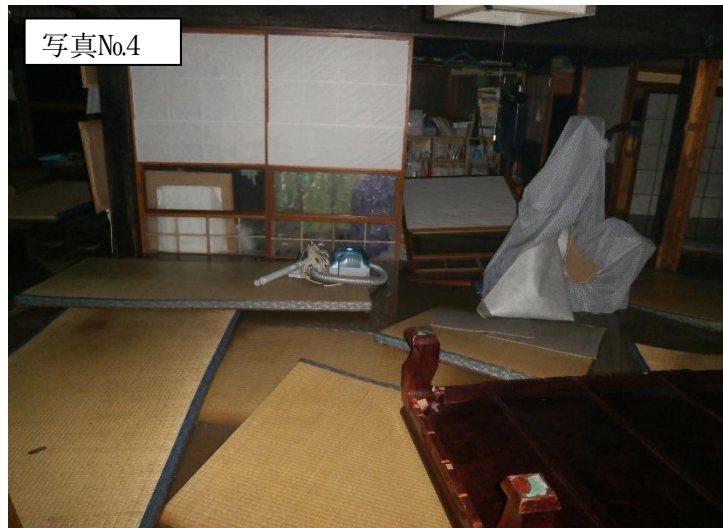
写真No.4

| 写真No | 箇所 | 時刻 | 時間差 | 水位変化 | 増減/分 | 内容・詳細 |
|---|---|---|---|---|---|---|
| 4 | 寺院1階 | 22:47 ※ 22:27 | 68分 ※ 48分 | 95cm ※ | 1.4cm ※ 2.0cm | 境内の水位上昇。完全に一階が床上浸水となる。この時点で、 本堂床上 35 cm程度 であり、最高水位と同程度に到達。 玄関土間から本堂床までは、60 cm |

※最高水位への到達時間は不明。写真については、被災時の混乱により最高水位に到達してから、一定時間が経過した後に撮影している。仮に、最高水位到達後20分程度経過していたと想定すれば、下段の数字となる。

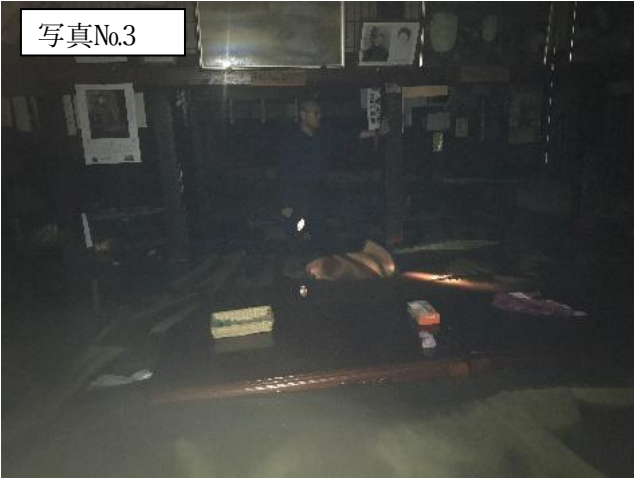
写真No.3

| 写真NO | 箇所 | 時刻 | 時間差 | 水位変化 | 増減／分 | 内容・詳細 |
|---|---|---|---|---|---|--|
| 3 | 本堂 | 4:18 | 10分 | 28 cm | 2.8 cm | 水位、 <u>本堂床上20 cm程度</u> まで到達。 |

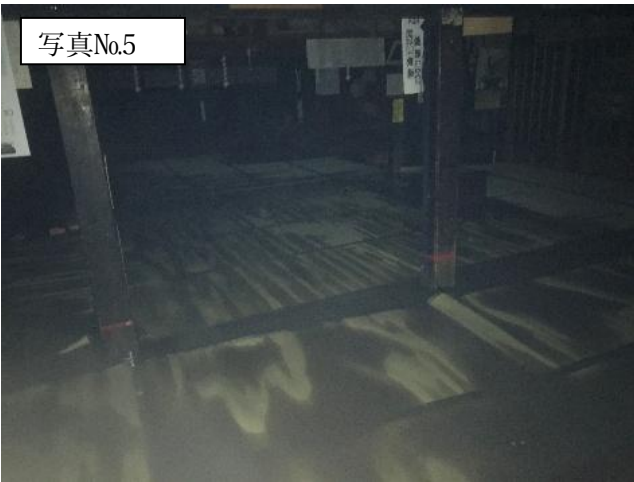
写真No.5

| 写真NO | 箇所 | 時刻 | 時間差 | 水位変化 | 増減／分 | 内容・詳細 |
|---|---|---|---|---|---|--|
| 5 | 本堂 | 4:44 | 11分 | △2 cm | △0.2 cm | 水位低下の開始を確認。最高水位より <u>2 cm程度低下。</u> |

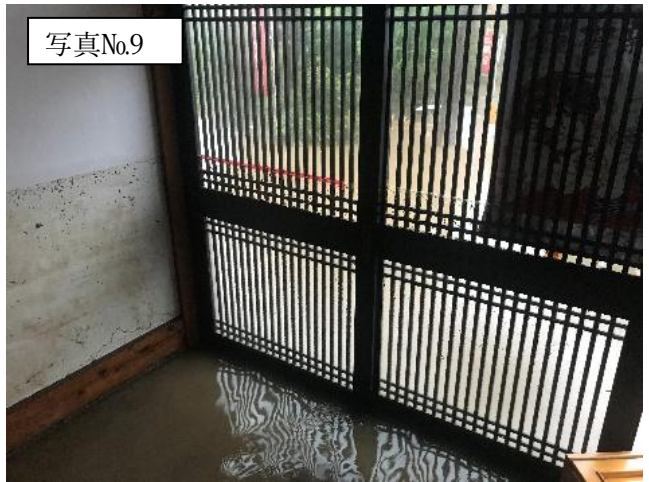
写真No.9

| 写真NO | 箇所 | 時刻 | 時間差 | 水位変化 | 増減／分 | 内容・詳細 |
|---|---|---|---|---|---|--|
| 9 | 本堂 | 6:13 | 36分 | △55 cm | △1.5 cm | 最高水位より <u>90 cm程度低下。</u> |

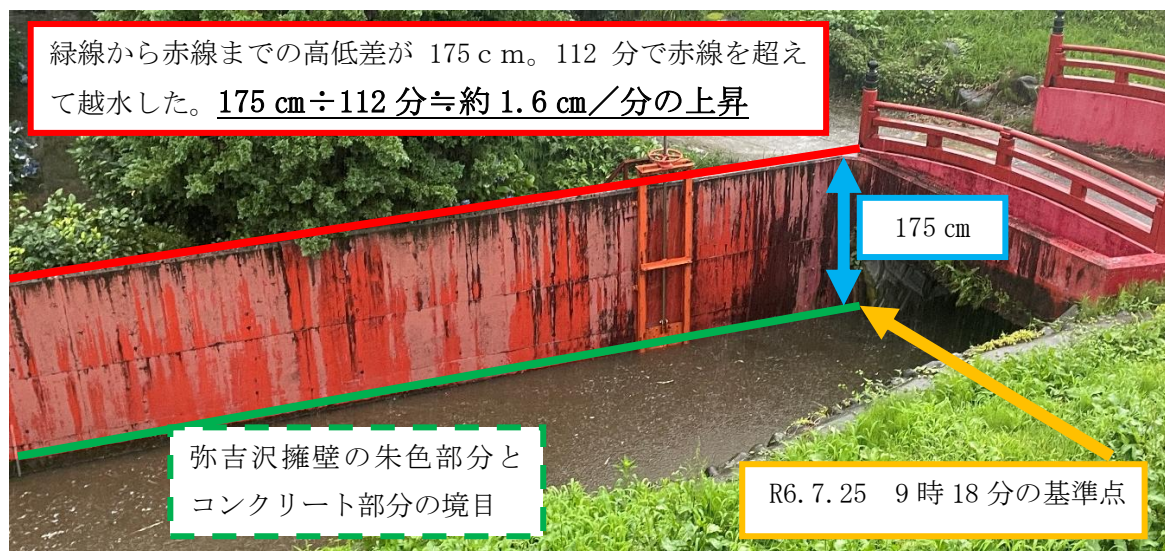
図1：上記1～3を写真に表示

- 1 弥吉沢の水位は、擁壁最高地点の下部 175 cm（下記の写真の地点）から、擁壁最高地点までの到達時間は、112 分後だった。
- 2 弥吉沢の平均の水位上昇は、 $175 \text{ cm} \div 112 \text{ 分} \approx 1.6 \text{ cm/分}$ であった。
- 3 弥吉沢水位の上昇速度については、 $1.4 \text{ cm} \sim 1.6 \text{ cm/分}$ であった。データは非常に少ないが、ほぼ一定であるとも考えられる。

- 1 弥吉沢の水位上昇は、約 2.0 cm/分 とする。
- 2 上記写真の基準点到達から弥吉沢越水までの残時間は、 $175 \text{ cm} \div 2 \text{ cm/分} \approx 90 \text{ 分}$ とする。
