## 第6章 危険雨量基準と河川水位上昇予測時間の設定

#### 第4節 鮭川上流の降水による各水系・各地点の水位上昇開始時間

### 3 鮭川水系の雨量と増水～令和6年梅雨前線豪雨災害～

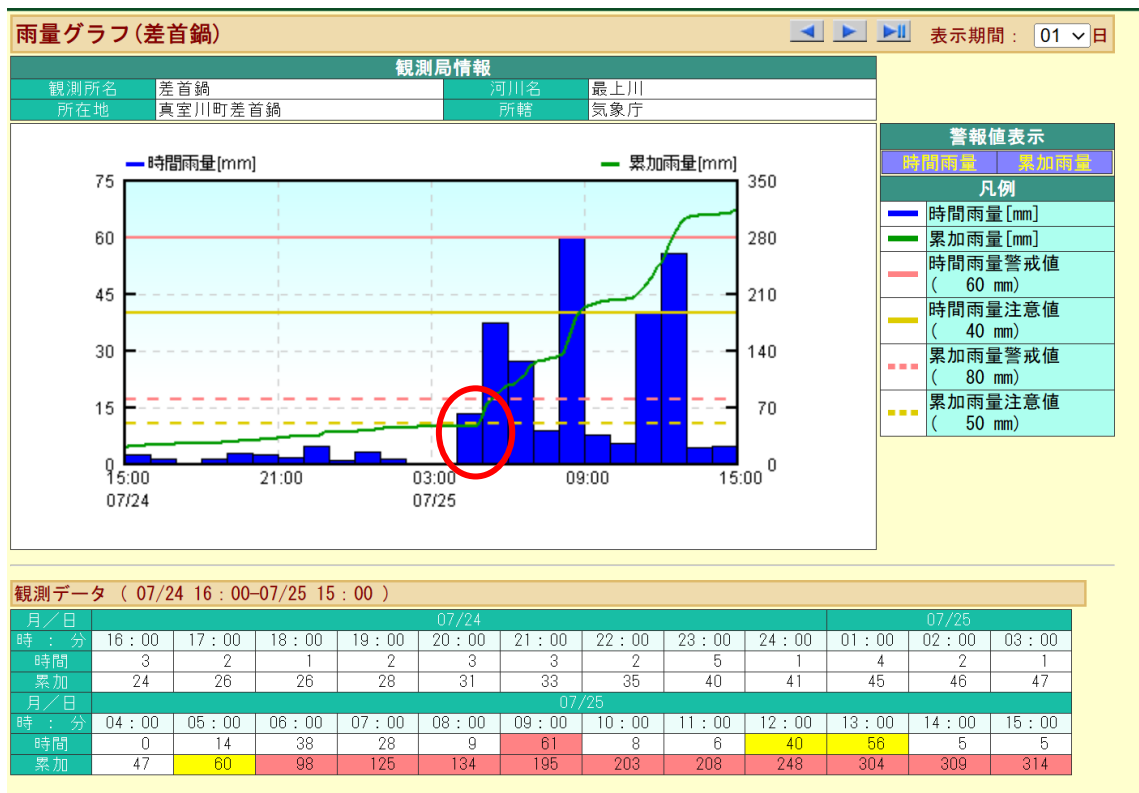
## (2) 差首鍋（高坂ダム下流）の雨量

差首鍋でも、同様に午前4時40分ごろから降雨に見舞われた。

午前4時50分に2 mm/10 分、午前5時00分に11.5 mm/10 分を記録している。

| 降水箇所 | 降水時間 | 八千代橋<br>雨水到達時間 | 差 |
|---|---|---|---|
| 差首鍋 | 午前4時40分 | 午前6時00分 | 1時間20分 |
